Oprava skládacího klíče Mercedes C-třída roku 1996 (SLK a další)

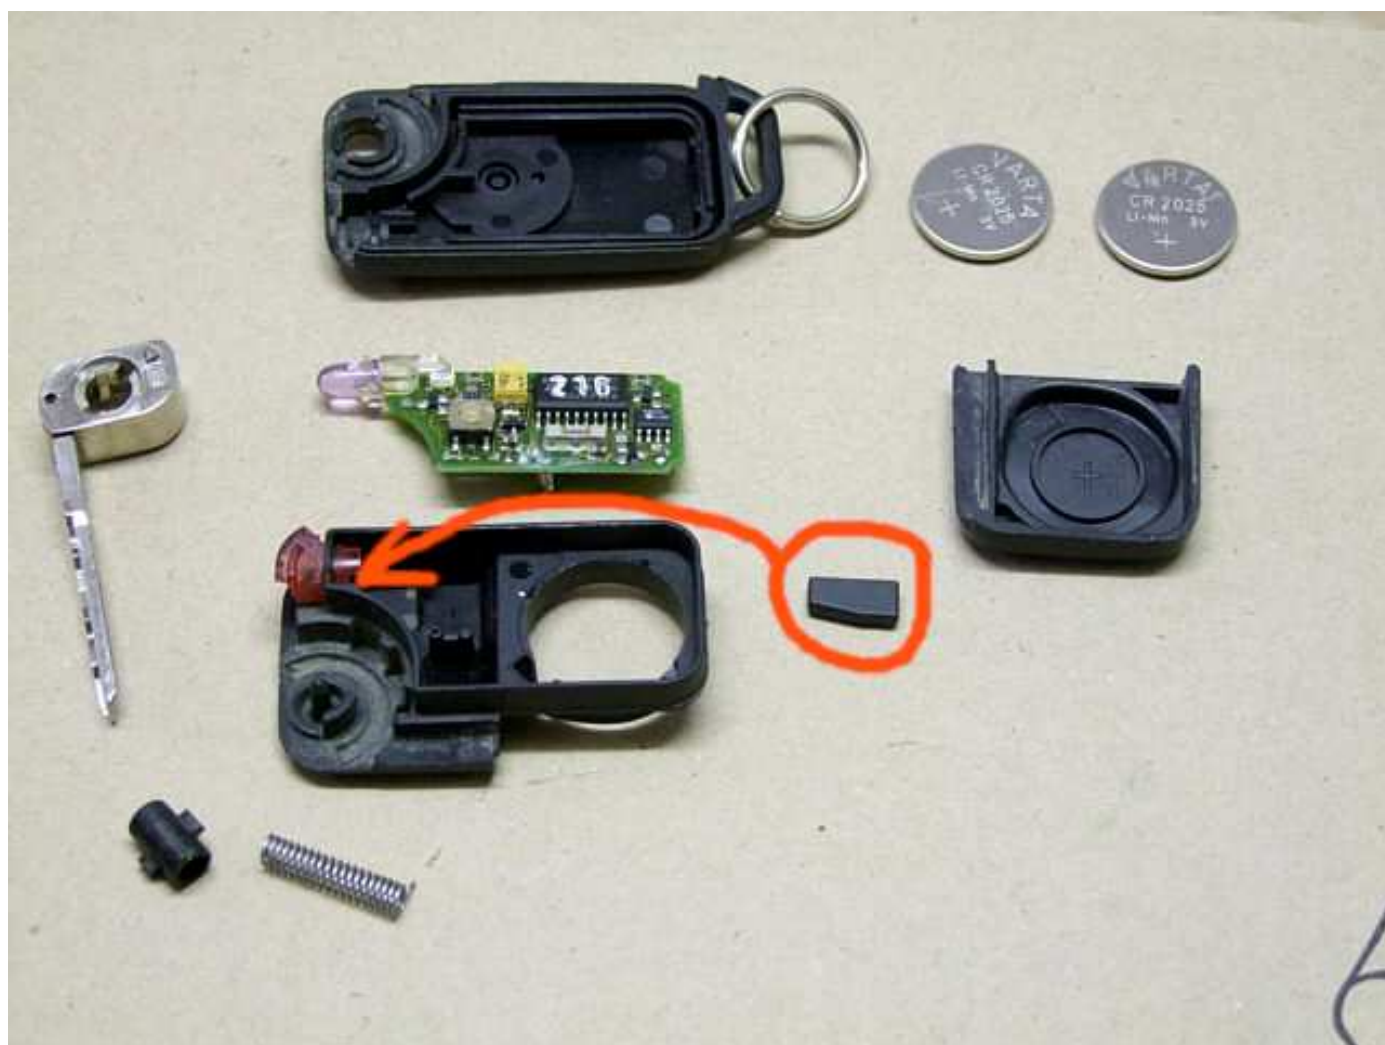
Zcela rozložte skládací klíč (viz foto).

Čip je obdélníkového tvaru (plastový díl v červeném kruhu),

Ten musí být zasunut pod červený LED kryt (viz šipka) a tam přilepený.

Tento manuál zde odkazuje na chybu. Možná příčina - čip (imobilizér) se odlepil, zapadl v obalu klíče, nebo vám při montáži vypadnul.
